Schürfelder Bauernhaus ist noch deutlich älter

Alte Inschrift auf einem Eichenbalken gefunden / 1577 als Baujahr bestimmt / Methode der Dendrochronologie hilft bei der Bestimmung

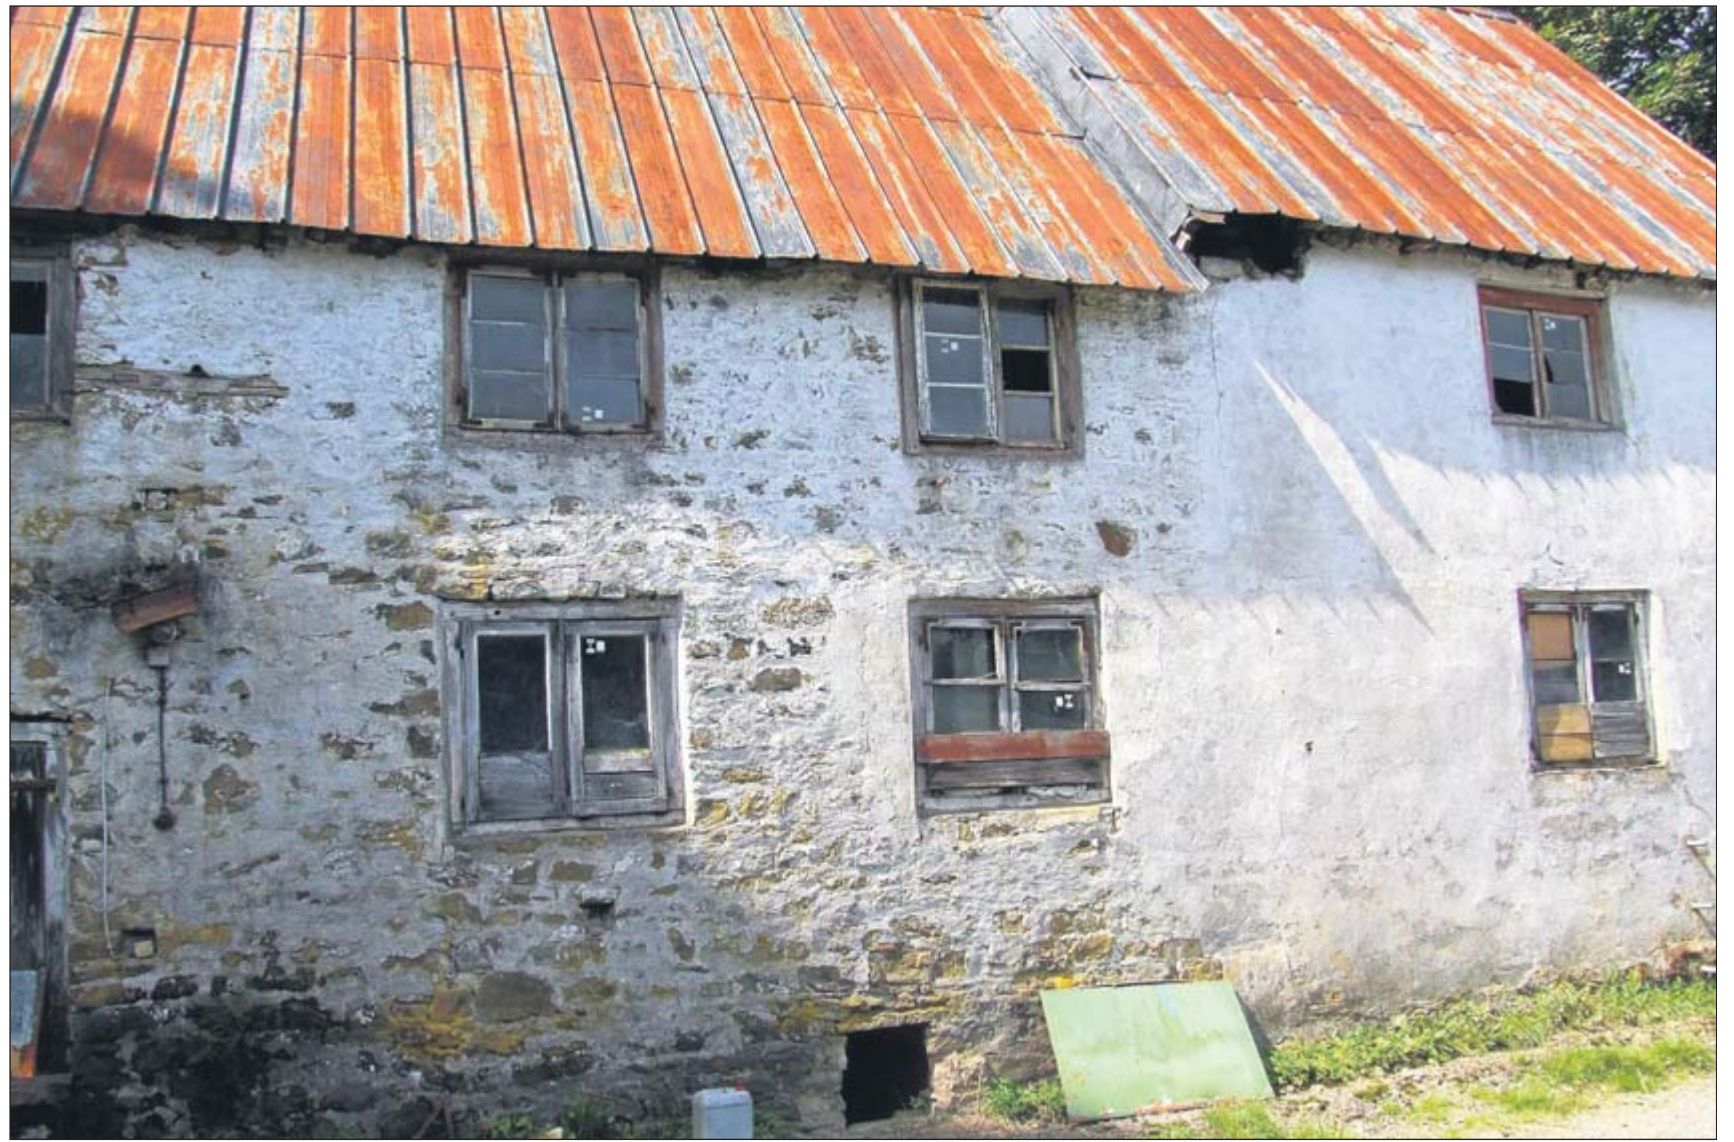
Prägend für die Ostseite des alten Schürfelder Bauernhauses sind die zahlreichen Fensteröffnungen. Ursprünglich aus Fachwerk errichtet, kamen die Mauern aus Bruchsteinen mit Verputz vermutlich erst im Laufe des 18. Jahrhunderts hinzu. • Fotos: vom Hofe

Fest steht nach den bisherigen Forschungsarbeiten im Haus, dass es vom Ursprung her als reines Fachwerkhaus errichtet wurde. Erst zu einem deutlich späteren Zeitpunkt wurden dann steinerne Mauern aus Bruchstein errichtet. Um das Jahr 1700 herum erfolgte eine Längsteilung des Hauses, das fortan von zwei Familien nebeneinander bewohnt wurde. Beginnend am Dachfirst war zu diesem Zweck eine Mauer aus Fachwerk und mit Lehmverputz errichtet worden. Das für den Typus des sogenannten Hallenhauses prägende große Einfahrtstor an der Frontseite wurde in diesem Zuge ersetzt durch nunmehr zwei separate Zugänge.

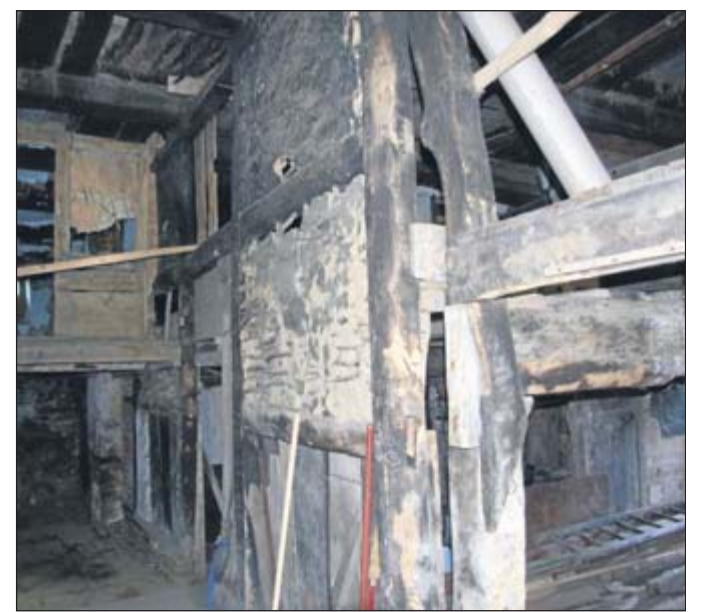
Um das Jahr 1700 erfolgte durch den Einbau einer Trennmur die Teilung des Gebäudes in zwei Hälften.

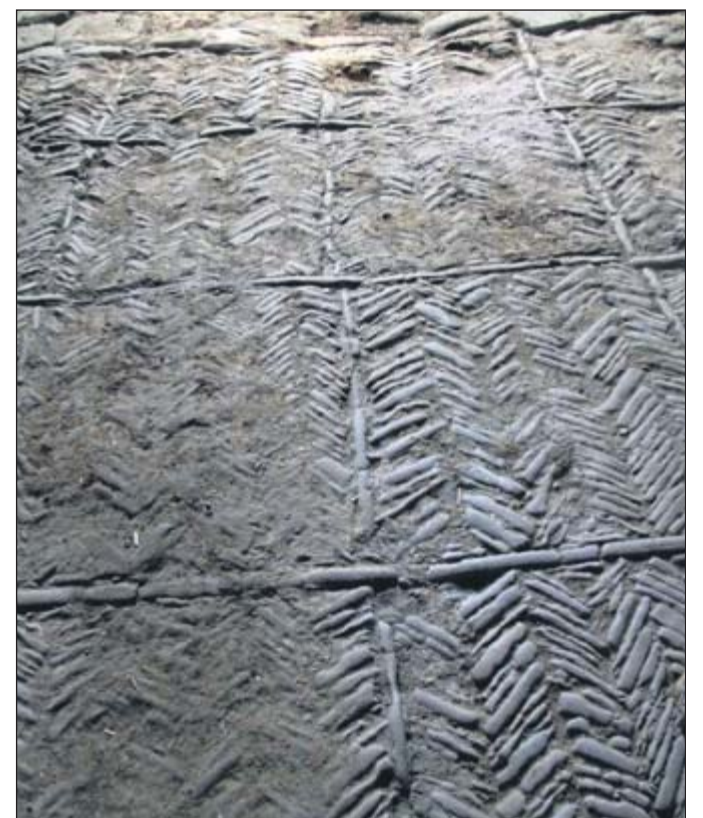
Eines der besonderen Ausstattungsmerkmale: Der in Kassettenform gestaltete Fischgrät-Steinboden.

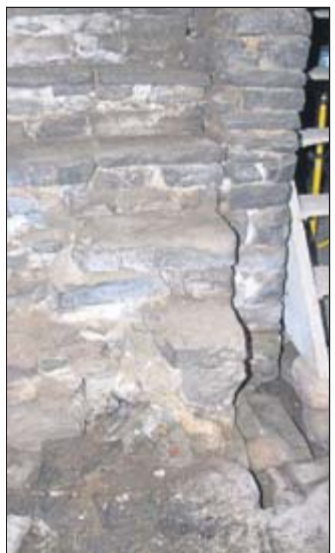
Diese steinerne Treppe führte vom Wohnbereich zum Stall.

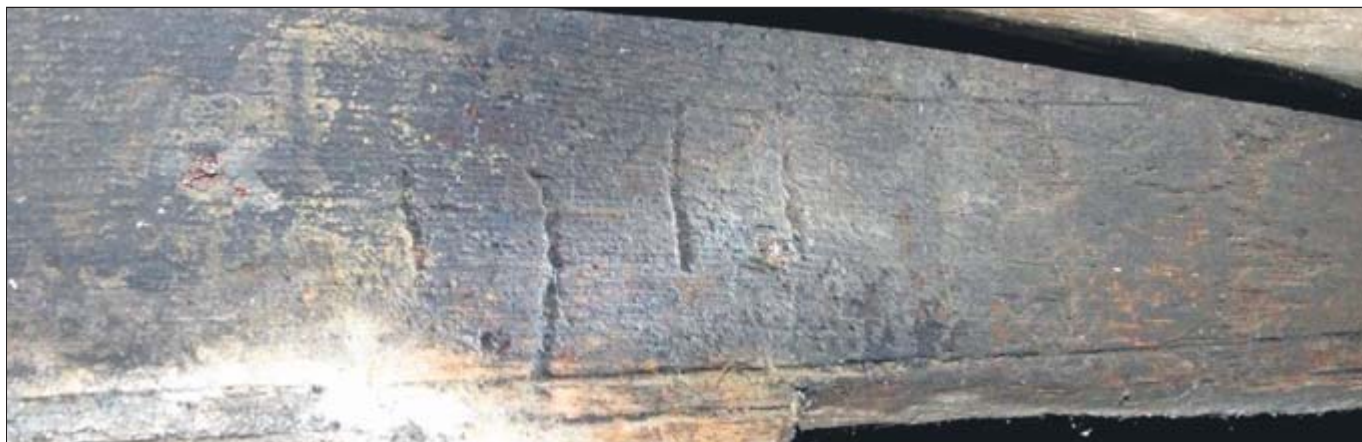
Man muss schon ganz genau hinschauen, um die Ritzungen auf diesem Eichenbalken zu erkennen. Mittlerweile konnte diese Bauinschrift zweifelsfrei als Jahreszahl 1577 identifiziert und damit auch das Entstehungsjahr des Gebäudes exakt bestimmt werden.

Die bislang wichtigste Entdeckung, durch die das Ursprungsjahr jetzt exakt auf das Jahr 1577 datiert werden kann, wurde bei der genaueren Untersuchung eines alten

Eichenbalkens im Gebäudinneren möglich. „Wir haben eine Ritzung im Holz gefunden, die schließlich als Bauinschrift zu identifizieren war: Vier Ziffern, die beiden ersten relativ schnell als 1 und 5 auszumachen. Dann zwei gleich gestaltete, geschwungene Zahlen, die möglicherweise jeweils eine 7 darstellen sollten“, beschreibt Wenig den Prozess der Identifizierung. Dieser Befund konnte dann mit den Mitteln modernster Technik verifiziert werden. Unterstützt von Mitarbeitern der Universität Köln kam die sogenannte Dendrochronologie-Datierungsmethode zum Einsatz. Wikipedia beschreibt diese Methode so: „Die Dendrochronologie (von griech. dendron „Baum“, chronos „Zeit“, logos „Lehre“; also „Lehre vom Baumalter“) ist eine Datierungsmethode der Geowissenschaft, der Archäologie, der Kunstwissenschaft und der Dendroökologie, bei der die Jahresringe von Bäumen anhand ihrer unterschiedlichen Breite einer bestimmten, bekannten Wachstumszeit zugeordnet werden.“ Mit einem Hohlbohrer werden aus dem zur Untersuchung bestimmten Stück Holz kleine Bohrkern entnommen. Diese Methode ist mittlerweile so verfeinert worden, dass am Ende durch die Zuordnung der Baumringabfolge auf das Jahr genau das Alter bestimmt werden kann. Im konkreten Fall war das möglich für einen im Haus Schürfelde verbauten Eichenbalken. „Das Holz stammt von einem Baum, der im Winter des Jahres 1576 geschlagen wurde“, war hier der zweifelsfreie Befund, so Dieter Wenig. Da Eichenholz in der Regel frisch verarbeitet wird, konnte die festgestellte Ritzung somit als Jahreszahl 1577 identifiziert werden.
